La rouille a un impact sur la sécurité des voitures en cas de collision

10/04/2018

Villaägarna et Folksam ont effectué le premier crash-test mondial et officiel d'EuroNCAP sur des voitures rouillées et d'occasion. Le résultat montre qu'une rouille importante au niveau du renfort du pare-chocs réduit la sécurité en cas de collision. Les voitures utilisées dans le test sont la Volkswagen Golf et la Mazda 6.

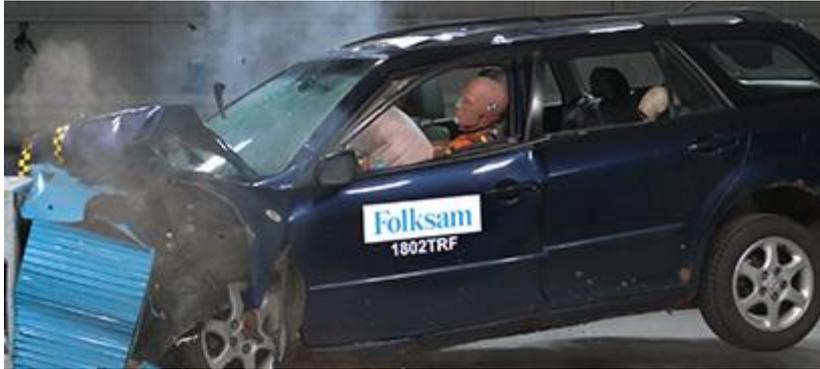
Le mannequin se cogne la tête au poteau B

Les deux voitures obtiennent des notations moins bonnes d'après le modèle d'EuroNCAP. Lorsque la Mazda a été testée en collision frontale, la voiture a tellement été déformée que le siège du conducteur s'est retrouvé de travers et le mannequin conducteur se cogna la tête au poteau B (le poteau entre les portes). Mais le modèle EuroNCAP ne prend pas en compte les blessures à la tête qui peuvent survenir lorsque le mannequin rebondit (rebound) du volant vers le poteau B. C'est pourquoi ce genre de blessures à la tête ne sont pas incluses dans l'évaluation d'EuroNCAP.

Après s'être cogné à l'airbag du volant, le mannequin est projeté vers l'arrière (rebound) et se cogne fortement la tête au poteau entre les portes de la voiture (poteau B). Mais dans l'appréciation d'EuroNCAP, on ne prend pas cela en compte. Quand la Mazda 6 était neuve, ceci n'avait pas d'importance, puisque la tête du mannequin se cognait à l'appui-tête au moment du rebondissement. Mais sur la voiture d'occasion, le déroulement de l'accident évolue complètement différemment. En raison de déformations importantes, le siège conducteur se tourne vers la vitre latérale et le poteau B, et le mannequin se cogne la tête.

Ici on voit comment le siège et l'appui-tête se sont coincés contre le poteau B.
