# 錆は衝突安全性能に影響を与える

2018年4月10日

*Villaägarna* と *Folksam* は、中古車と錆びた車を対象にした、公式ユーロ NCAP 衝突試験を世界で初めて実施した。結果は、クラッシュビームの深刻な錆が、衝突安全性能を低下させることを示した。試験車には、中古および錆びたフォルクスワーゲン ゴルフ、およびマツダ 6 が使用された。

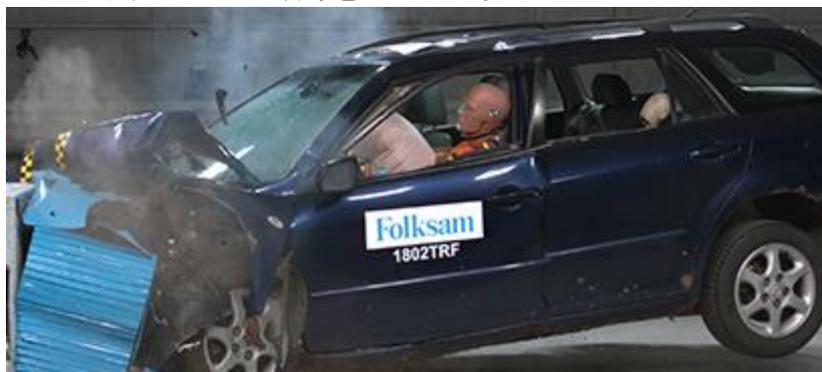
## ダミーのセンターピラー衝突による頭部損傷

運転席のダミーは、ハンドルのエアバックに頭をぶつけた後、後ろに投げ出され、頭部をドアとドアの間にあるバー（センターピラー）に強くぶつけた（二次衝突）。これは、ユーロ NCAP の評価の対象にはならない。マツダ 6 が新車の場合、運転席のダミーの頭部は、二次衝突でヘッドレストにぶつかり、このような損傷は起こらなかった。しかし中古車での衝突過程は全く違っていった。車体が大きく変形し、運転席はドアの枠とセンターピラーに向かって曲がり、ダミーは頭部をぶつけた。

椅子とヘッドレストがセンターピラーの方向にはさまれる様子が記録されている。
