### Förskjut<sub>en</sub>, deformerbar barriär – frontalkrock

### Mobil, deformerbar barriär – sidokrock

## Slutsats

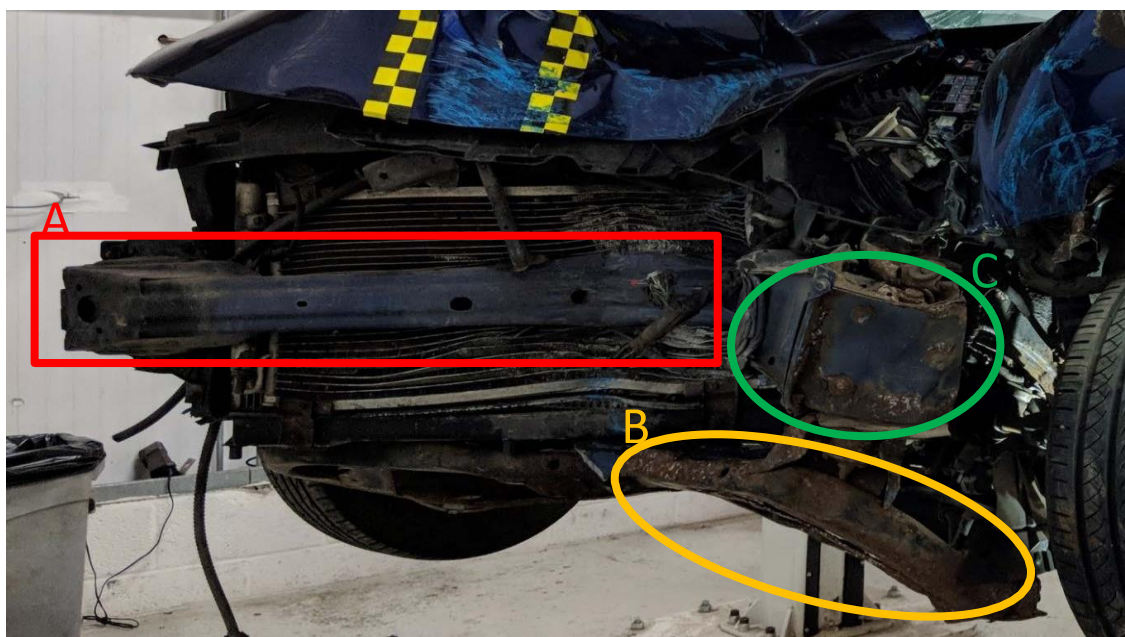
Figur 1 Krock mot förskjuten, deformerbar barriär för främre övre stötfångarbalk (A), främre undre stötfångarbalk (B) och chassiben (C).

Figur 1 visar den främre stötfångarbalken monterad på chassibenet, med den separata, undre stötfångarbalken nedanför. Figurerna 2 och 3 framhäver den stora mängden [rost?] på chassibenet, såväl på fogar som genom chassibenets övre yta.

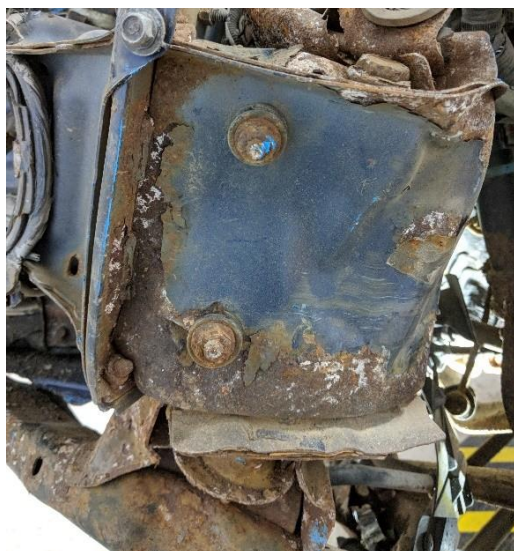
Figur 3 Främre chassiben sett från sidan

Enligt figurerna 2 och 3 är rostens omfattning mycket svår, men den verkar inte ha haft någon större påverkan på det undre chassibenets struktur. Svetsarna i den vänstra bilden har inte gett vika, trots att de varit omgivna av rost. Chassibenets övre del syns i figur 4 och återigen verkar de rostangripna områdena inte ha orsakat någon strukturell svaghet i materialet. Denna grad av deformation av det främre chassibenet är vad man kan förvänta sig av krocken mot förskjuten, deformierbar barriär, men utan några bilder från det ursprungliga testet år 2003 är det omöjligt att med säkerhet säga om detta fordon reagerade annorlunda.

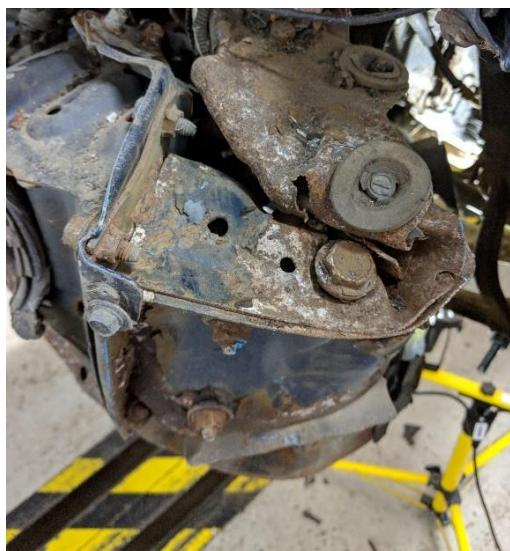
Figur 2 Främre chassiben sett ovanifrån

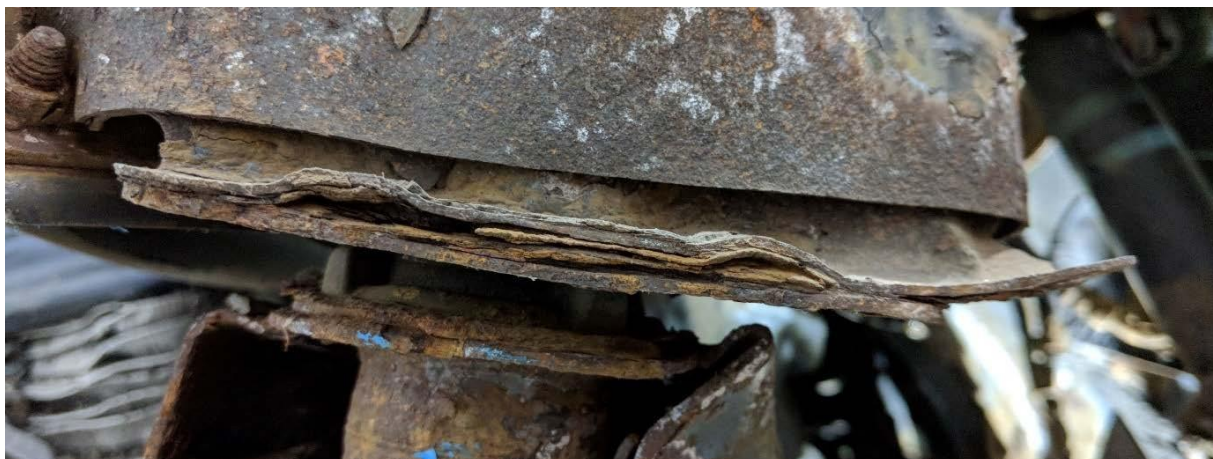
Figur 4 Främre chassiben sett underifrån

Figur 4 framhäver återigen rostens omfattning, där de tunnare delarna av materialet börjar flagna av från det huvudsakliga materialet. Även om just denna del av chassibenet inte är kritisk för krockprestanda, visar detta på fordonets korrosionsgrad.

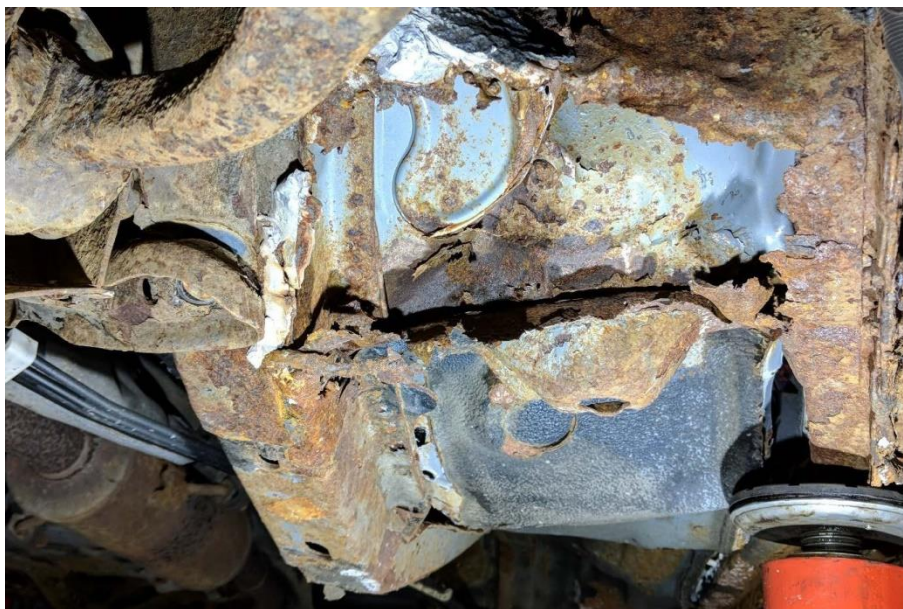
Figur 5 Undre chassibalk

Figur 5 visar punkten där det främre chassibenet ansluter till den undre chassibalken. Återigen syns rostens omfattning, inte bara på chassibalken, utan även på tröskeln. Golvet under förarutrymmet har deformerats och kollapsat nedåt utmed chassibalkens längd. Detta har även lett till att chassibalken och golvet har släppt från varandra i flera avsnitt utmed fordonets längd (syns i figur 6).

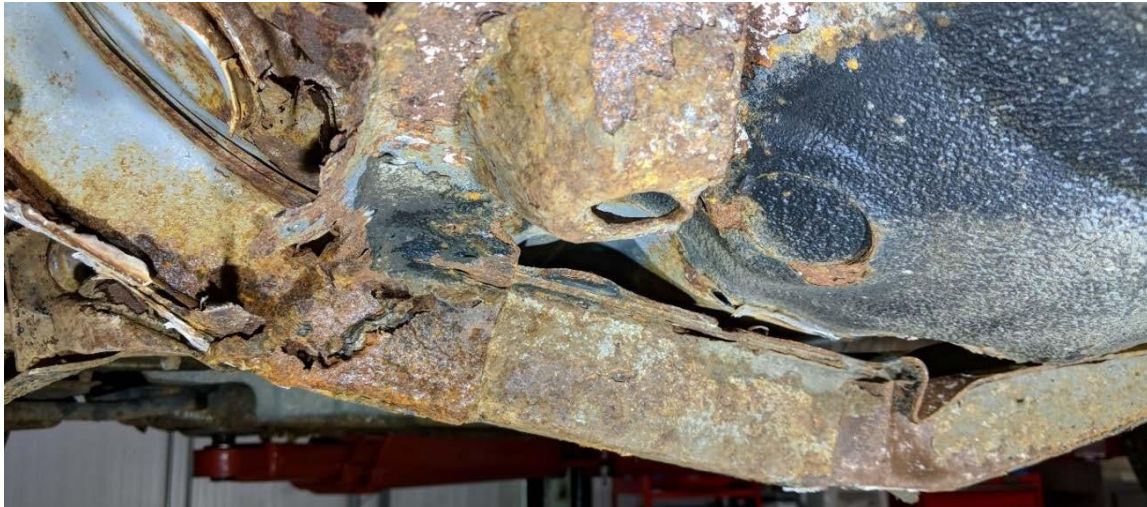
Figur 6 Chassibalken och golvet har släppt från varandra

Den punkt där chassibenet möter den undre chassibalken är kraftigt täckt med rost, men den här delen gav inte vika, vilket syns i figur 6. Den svaga punkten är punktsvetsarna mellan de två sektionerna. När dessa punktsvetsar väl hade gett vika kunde golvsektionen deformeras kraftigt in i passagerarutrymmet. Det noterades vid det ursprungliga Euro NCAP-testet år 2003 att fordonets fotutrymme brast och utan de ursprungliga testbilderna är det svårt att säga vilken omfattning den här deformationen hade.

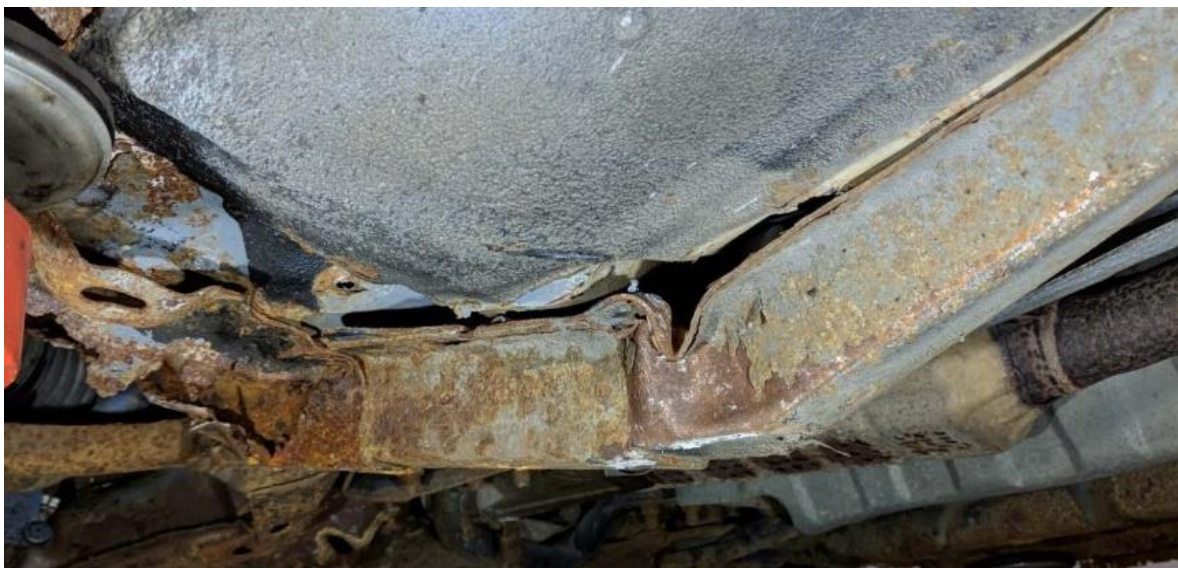
Figur 7 visar att längre bakåt förvreds chassibalken, men det finns inga belägg för att detta har orsakats av alltför stora mängder rost i just det området. Denna förvridding orsakar även ytterligare separation av golvet och chassibalken. Det här är bevis för modifieraren för karossens integritet, då ytterligare belastning vid en kraftigare kollision inte skulle överföras på ett kontrollerat sätt.

Figur 7 Förvridding av undre chassibalk

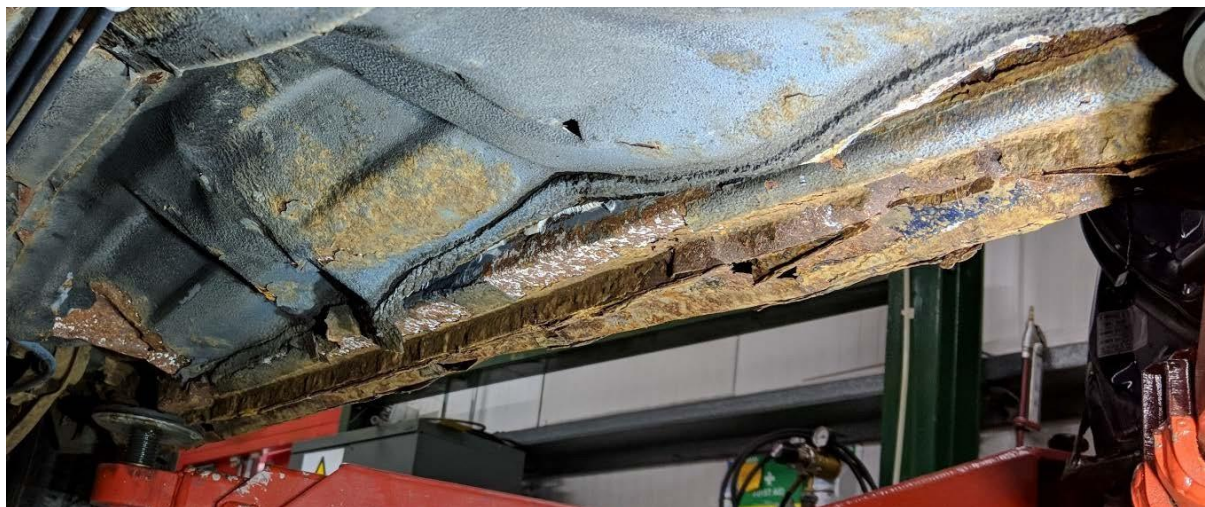
Tröskeln på undersidan av fordonet var kraftigt täckt med rost, som figur 8 visar. Rosten sträcker sig utmed hela tröskelns längd, med tecken på flagning och spaltning mellan lagren.

Figur 8 Omfattning av korrosionen längs med tröskeln

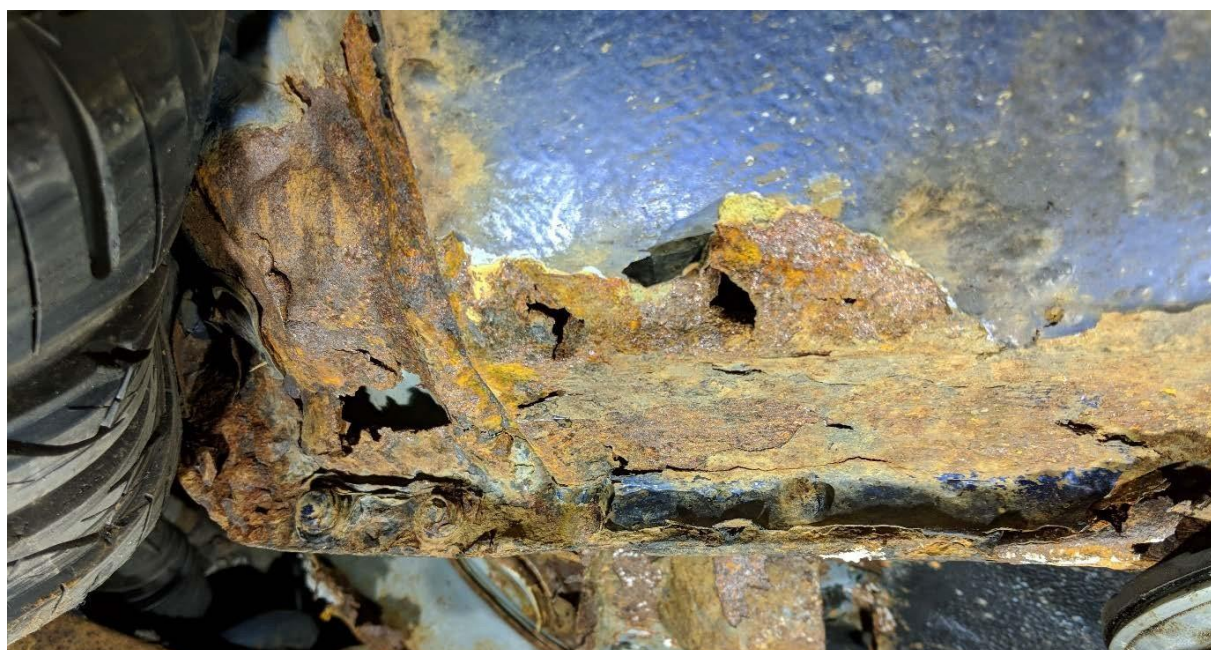
Tröskeln används ofta av tillverkare som belastningsväg vid krocken mot den förskjutna, deformerbara barriären. Figur 9 visar området av tröskeln direkt bakom hjulet på förarsidan. Återigen är graden av korrosion uppenbar, med tydligt synliga hål i metallen. Det här är en av punkterna med högst belastning vid krocken mot den förskjutna, deformerbara barriären, så en eventuell strukturell svaghet bör synas här. Enligt figur 9 har tröskelstrukturen inte kollapsat fullständigt, trots den omfattande rosten och den höga belastning som den utsatts för. Höghastighetsvideon tyder på att belastningarna överfördes fullständigt genom den här delen, utan att någon energiabsorption ägde rum. Detta orsakade sedan deformationen längre bakåt i fordonet. Det är svårt att avgöra huruvida detta är en del av fordonets ursprungliga krockstruktur.

Figur 9 Tröskelstruktur bakom hjulet på förarsidan

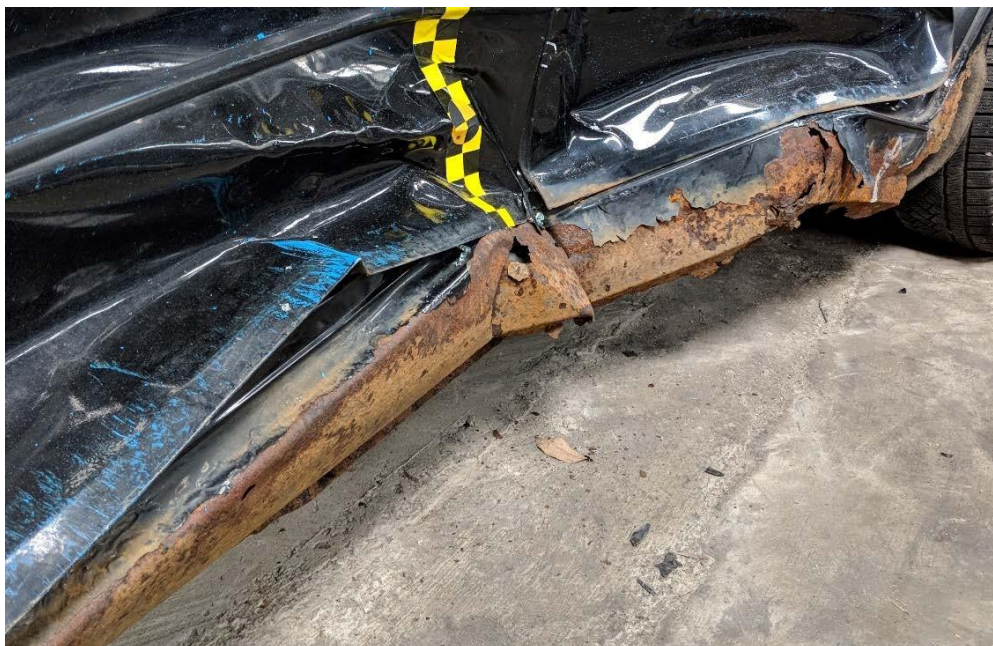
Figur 10 visar tröskelns deformation efter krocken mot en mobil, deformerbar barriär. Det framgår att fotutrymmet har förvridits kraftigt av krocken, vilket högst sannolikt orsakade den ytterligare kompressionen av krockdockans revben. Återigen är det svårt att säga huruvida korrosionen har orsakat ytterligare kollaps av tröskeln och B-stolpen, utan kännedom om den ursprungliga krocken år 2003.

Figur 10 Tröskelrost vid krock mot mobil, deformerbar barriär

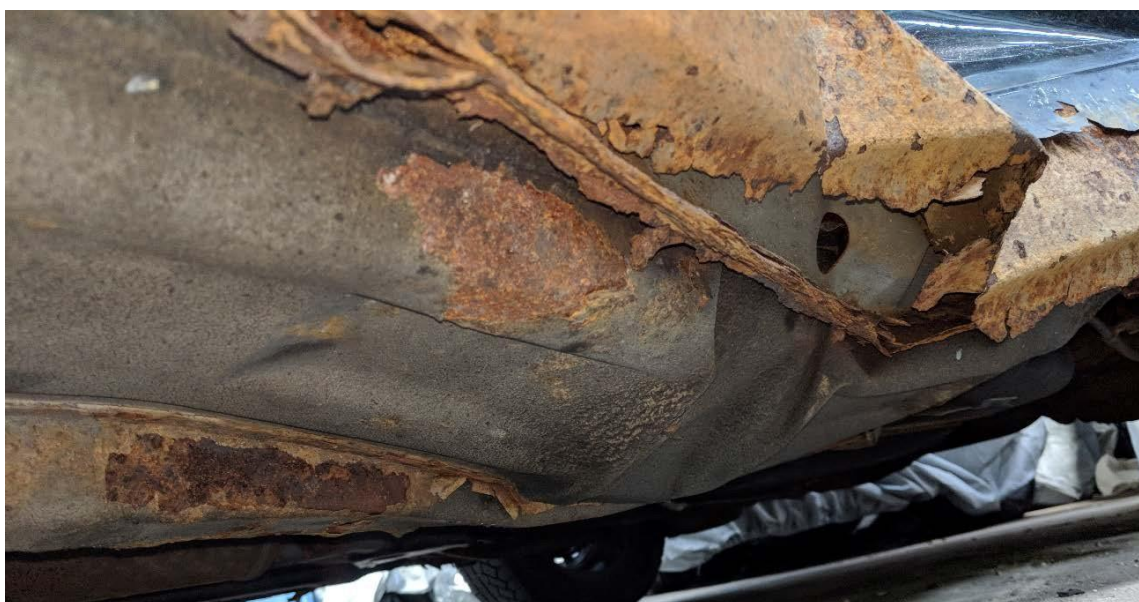
Figur 11 visar var tröskeln inte har överfört belastningen på ett kontrollerat sätt, vilket har lett till att tröskelns yttre lager har spruckit och sedan deformerat golvet i passagerarutrymmet. Detta har i sin tur orsakat förflyttningen av förarstolens fästning under krocken. Högst sannolikt bidrog detta även till de högre belastningar som observerats på krockdockans nedre revben.

Figur 11 Golvets deformation och tröskelns yttre lager
