## Uppdragsrapport

# Undersökning av sprödheten hos snörasskydd

2018-11-14

Företag: Villaägarnas riksförbund

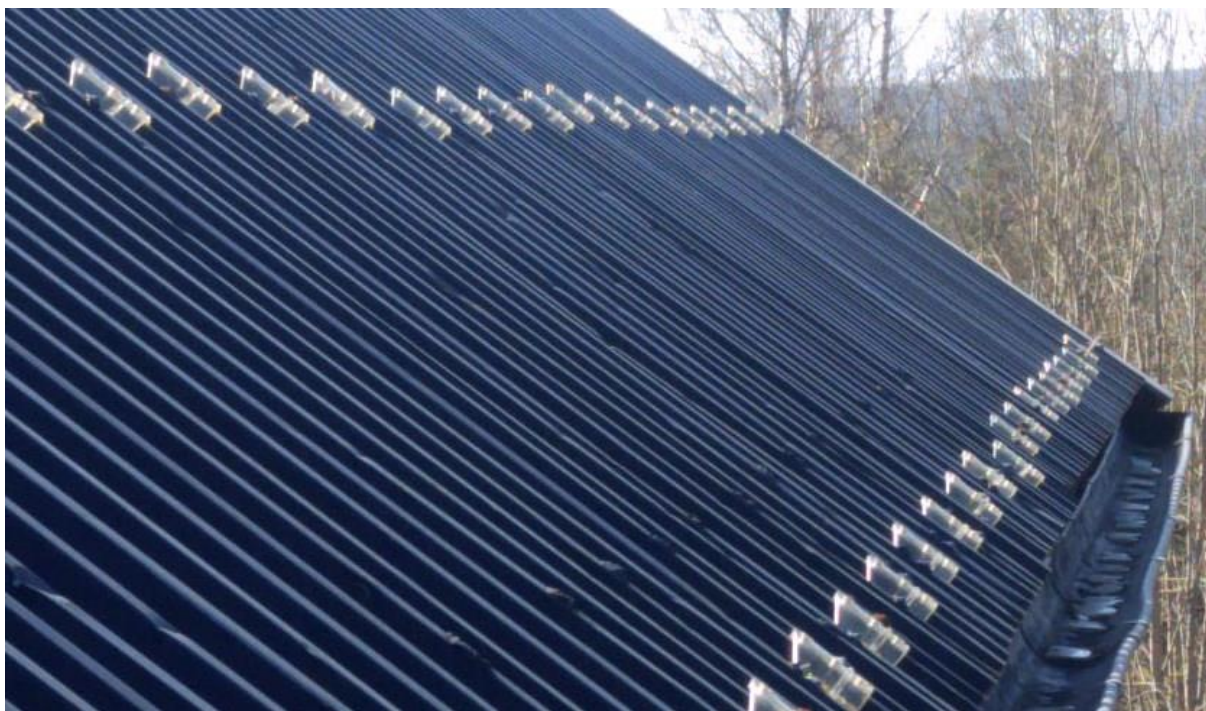
Figur 1. Tak med monterade snörasskydd.

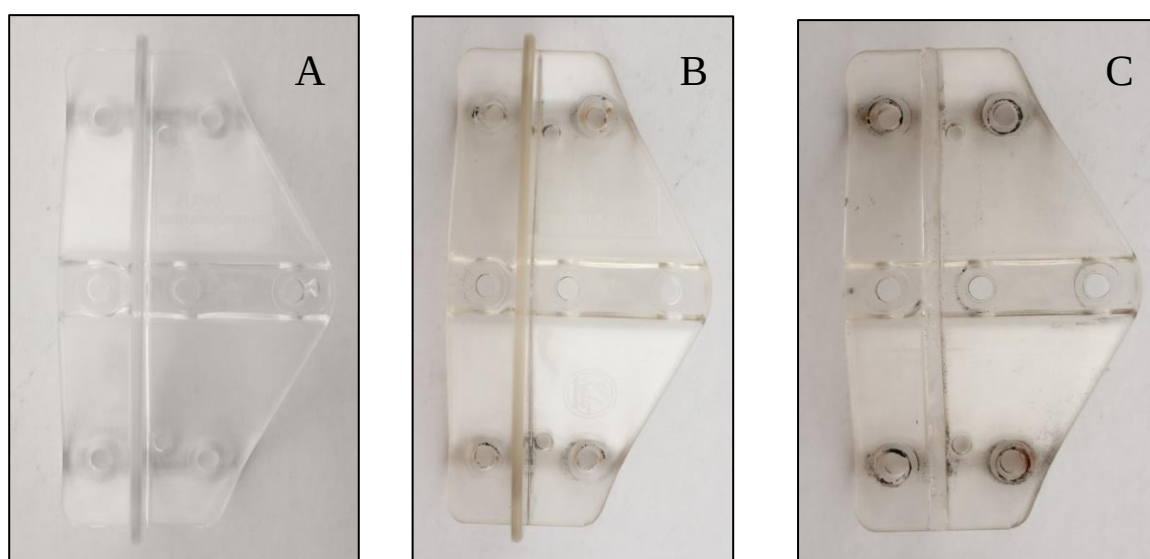
Två av snörasskydden var gult missfärgade efter 7 års användning och den sista var ett oanvänt snörasskydd, se Figur 2. Båda de använda snörasskydden påvisar sprickor och en av dem har spruckit helt i två bitar, se Figur 3.

Figur 2. Levererade snörasskydd. A) Oexponerat snörasskydd. B) och C) är båda exponerade skydd efter 7 års drift.

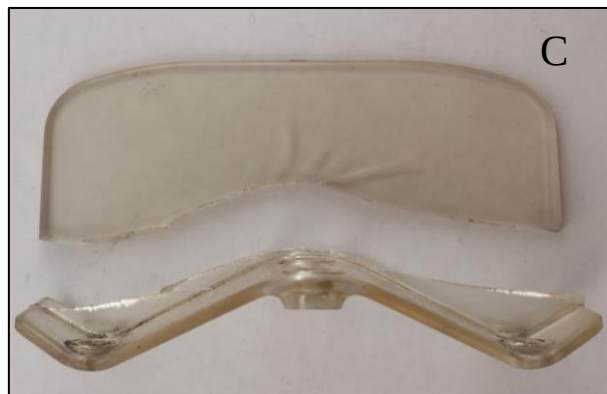
Figur 3. Visar snörasskydd som helt gått av. Bilden visar även tydliga sprickor i materialet.

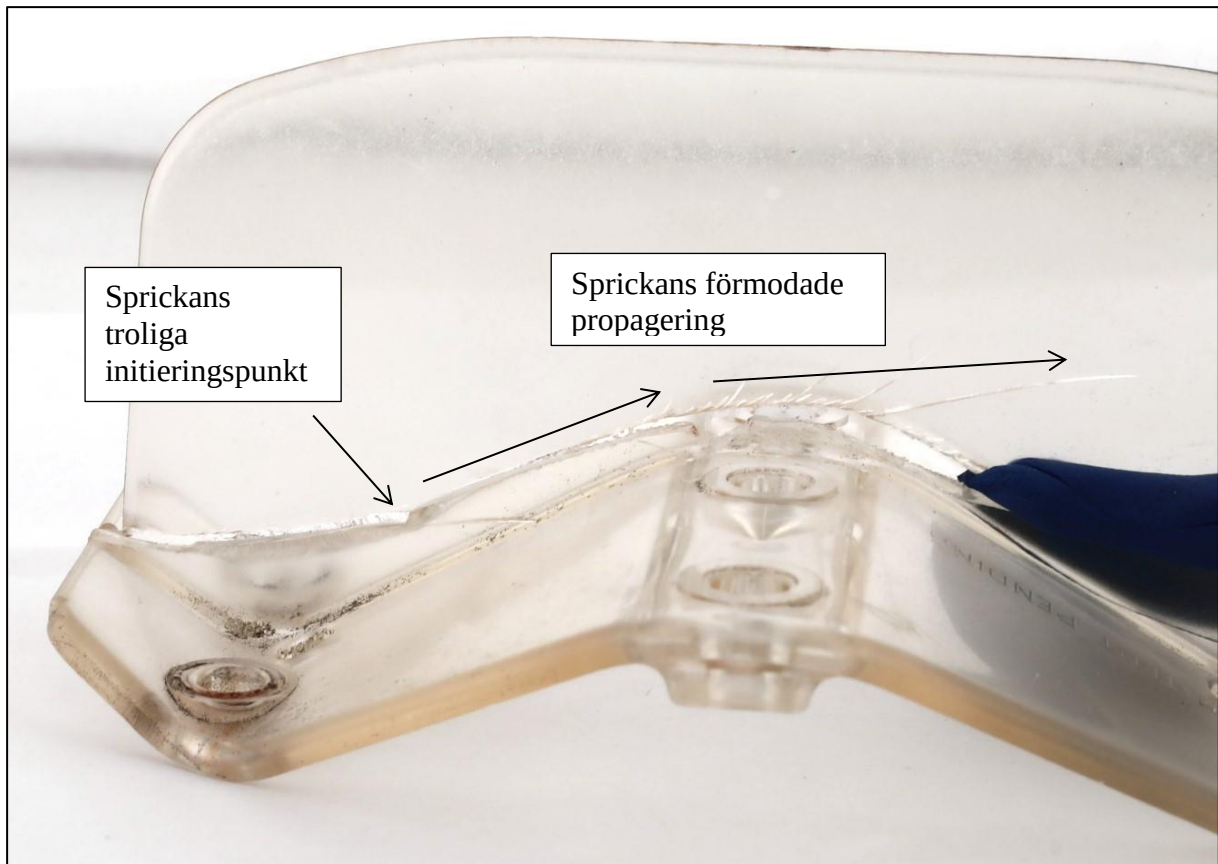
I Figur 8 visas det spruckna snörasskyddet, var den troliga initieringspunkten för sprickan är och hur sprickan sedan har propagerat och orsakat flera sprickor i skyddet. Av sprickans utseende att döma verkar det som att denna spricka uppkommit väldigt hastigt när den väl börjat växa. Detta tyder på att skyddet blivit utsatt för en för hög last som resulterat i att skyddet gått av, med andra ord är ett kraftigt slag en trolig orsak till haveriet.

*Figur 8. Det spruckna snörasskyddet. Pilarna visar sprickans troliga initieringspunkt och dennes propagering.*

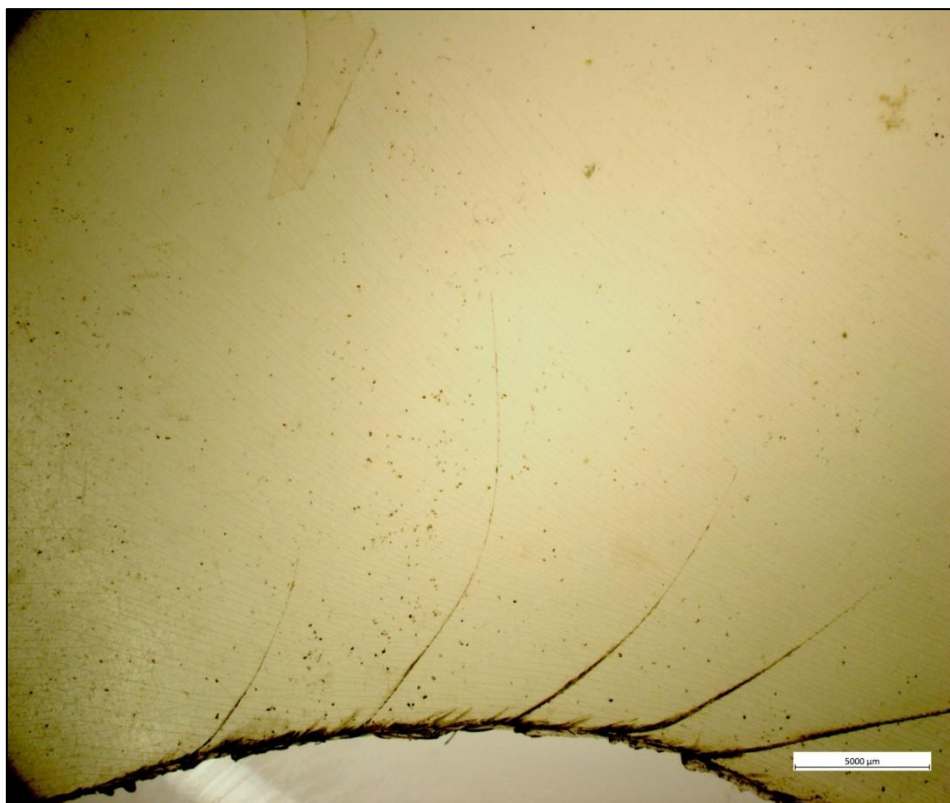
I Figur 9- Figur 10 visas förstorade bilder på det exponerade och spruckna snörasskyddet. Här syns tydligt att det finns små sprickor på materialet även där det ännu inte är helt sprucket. Dessa sprickor breder ut sig över stora delar av snörasskyddet men upphör en bit ifrån sprickans ursprung. Det verkar som att de små sprickorna finns i närheten av där skyddet spruckit och gått av.

*Figur 9. Förstorad bild på exponerat och sprucket snörasskydd. Snörasskyddet har spruckit i nedre kanten av bilden. Små sprickor kan även ses över nästan hela ytan, dessa slutar dock längre ifrån sprickan.*

I Figur 9 och Figur 10 syns också mörka fläckar som inte kan ses med blotta ögat. Dessa fläckar är troligtvis smuts som ligger på ytan av skydden.

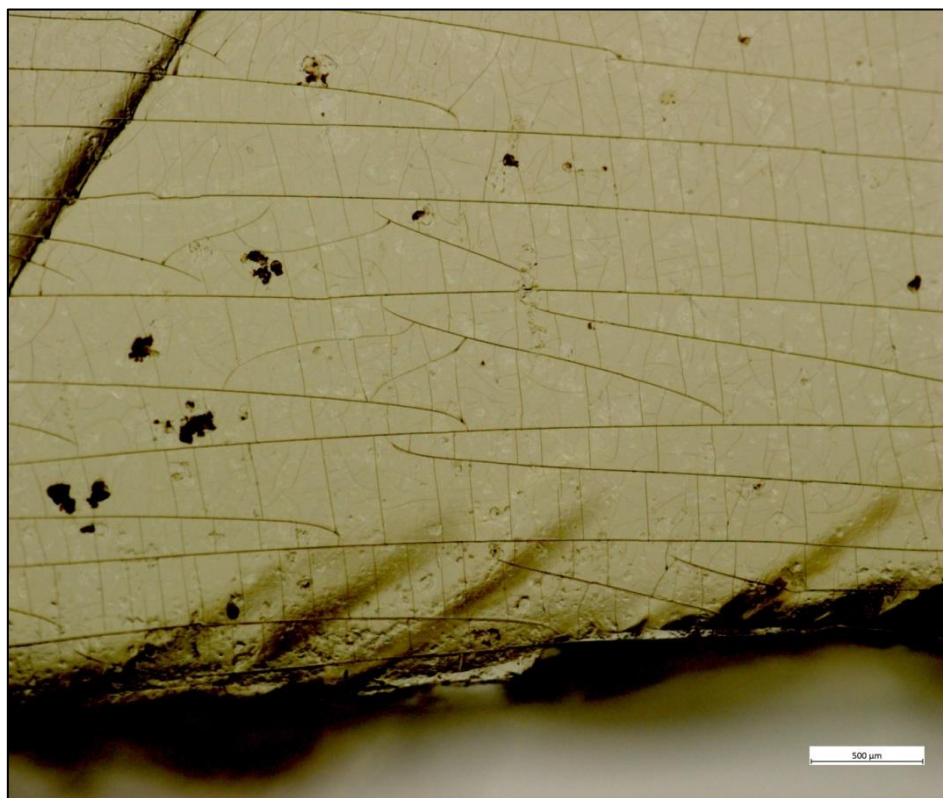
*Figur 10. Förstorad bild på exponerat och sprucket snörasskydd. Tydliga, små sprickor kan ses över ytan på skyddet.*

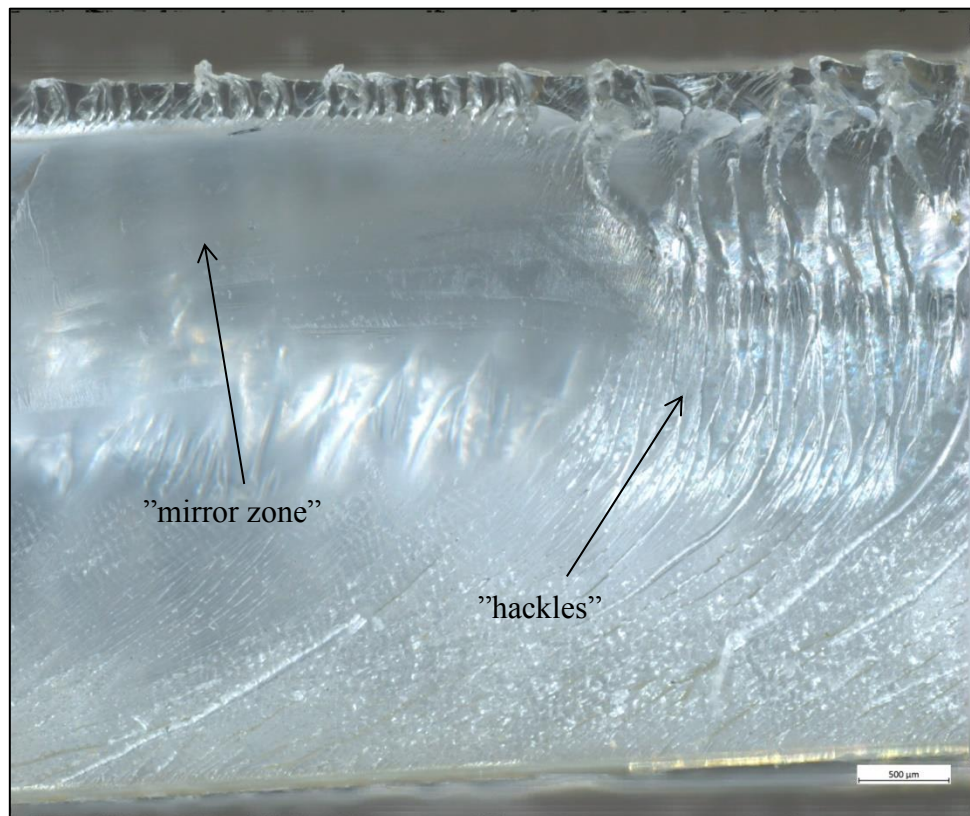
Det exponerade snörasskyddet har spruckit med ett sprött brott, se Figur 11. Från brottytorna kan man urskilja flera olika strukturer vilket tyder på att skydden har varit utsatta för en komplicerad spänningssituation. I Figur 9 kan man urskilja kurvade sprickor vilket stärker detta.

Figur 11. En del av brottytan för det spruckna snörasskyddet. Uppe till vänster ses en relativt stor slät yta, en så kallad "mirror zone". Till höger kan man se så kallade "twist hackles".

I Figur 11 kan man urskilja så kallade "mirror zones" som är släta områden på brottytan. De är ofta belägna nära brottets startpunkt och är väldigt vanliga hos glas och amorfa plaster, så som PC. I samma figur kan man även urskilja så kallade "twist hackles". Normalt är dessa "hackles" riktade från brottets startpunkt och är generellt en tydlig indikation på var sprickan från början initierades. De är vanliga hos sköra material som är utsatta för en komplicerad spänningssituation.

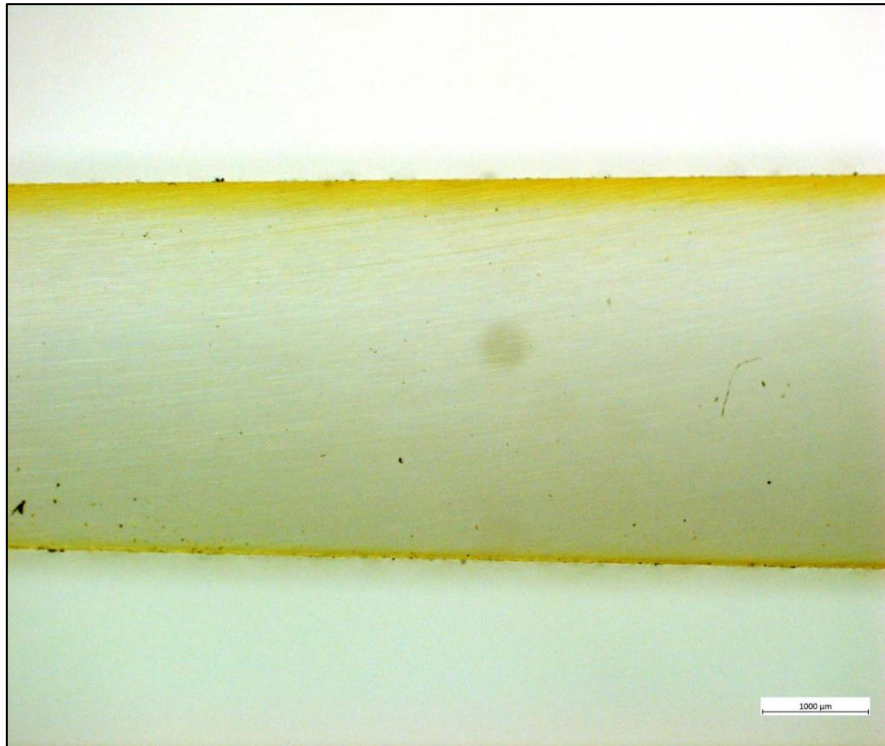
I Figur 12 visas ett tvärsnitt av det exponerade snörasskyddet. I denna bild är den gula missfärgningen tydlig i båda ytor av skyddet.

*Figur 12. Bild på tvärsnittet från ett exponerat snörasskydd. Här syns den gula missfärgningen av materialet tydligt i båda ytor.*

Denna missfärgning beror troligtvis på att snörasskydden blivit exponerade för solljus och således påverkats av UV-ljus. Det är också tydligt att UV-ljuset inte påverkat hela bulken utan endast ytorna på skyddet. Tvärsnittet är taget från den flärp som sticker upp från skyddet när det är monterat på taket.

För att förbättra materialets UV-skydd kan mer/effektivare UV-stabilisatorer användas. För att reducera gulfärgningen kan ett blått pigment även tillsättas.

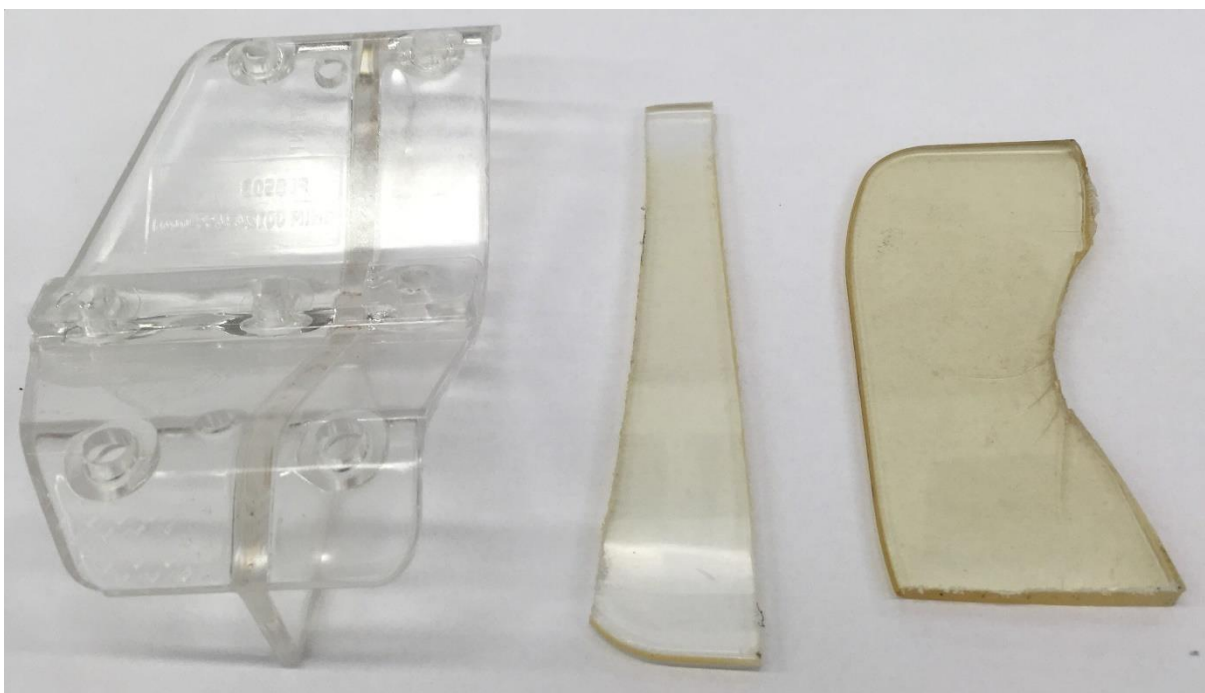
Efter cirka åtta veckors UV-exponering kunde en gulfärgning observeras hos materialet, se mittenprovet i Figur 14 och Figur 15.

Figur 14. Bild på oexponerat skydd (längst till vänster), exponerat i UV-ugn cirka åtta veckor (i mitten) och exponerat skydd i sju år på tak (till höger).

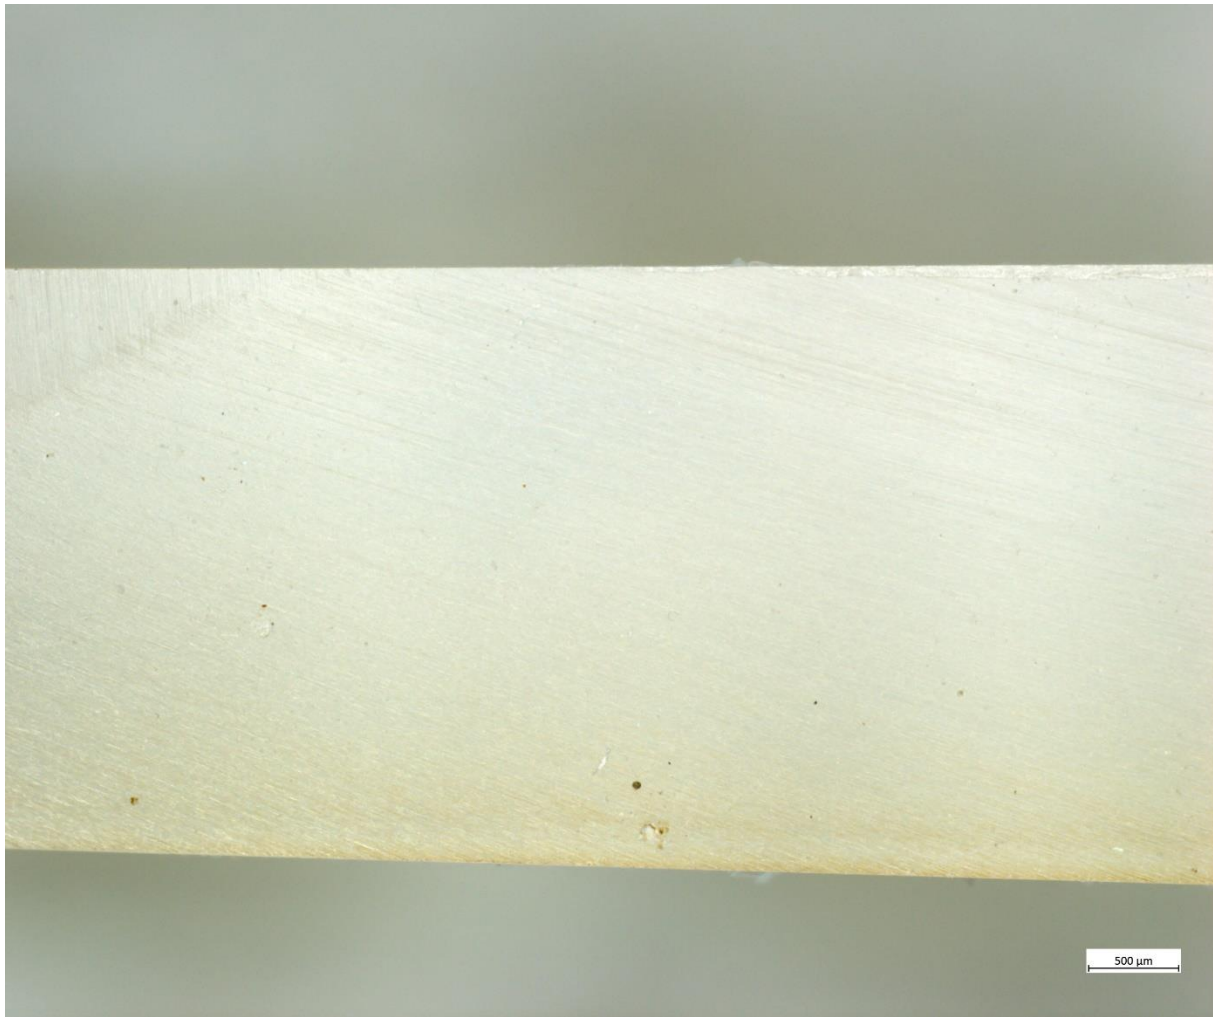
*Figur 15. Bild på tvärsnittet från det UV-exponerade snörasskyddet. Här syns den gula missfärgningen av materialet på den exponerade sidan av skyddet (nederst i bild).*
