C O N T R A C T   W O R K   R E P O R T

**Designtrender på moderna  
bilar ger ökad korrosion**

Our reference no: 201501-S02

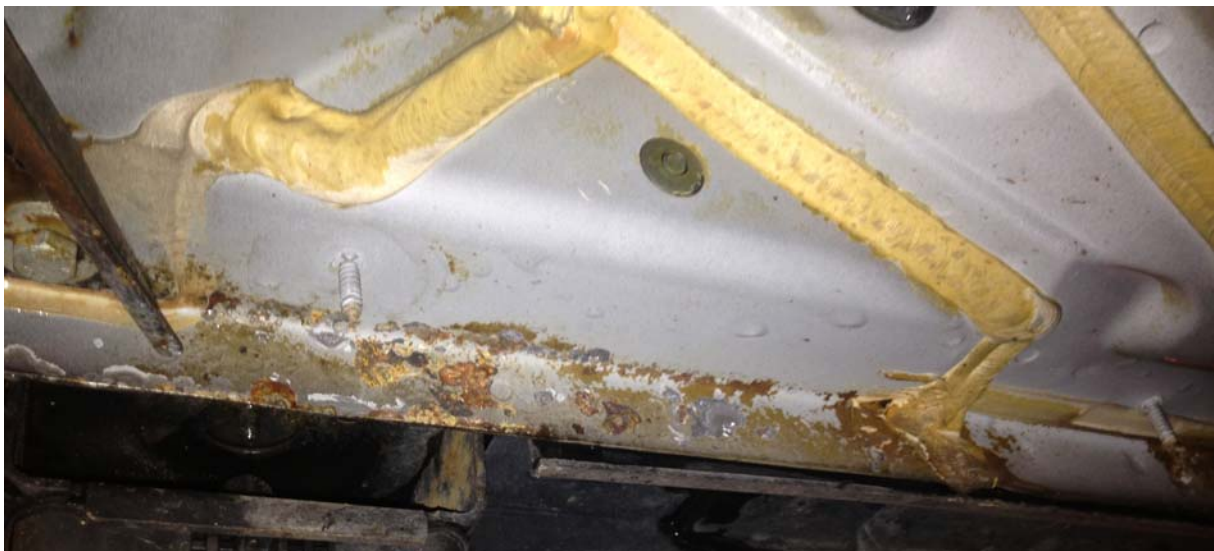
Avlagringar i form av smuts, lera, grus, vägsalt och fukt ansamlas förvånansvärt effektivt i spalten mellan plastkåpan och bilens underrede. Undertecknad har varit med på korrosionsskyddsfirman Rostskyddsmetoder i Vällingby (december 2014) och inspekterat underredet på flera olika bilmärken och situationen befanns vara oroväckande. Det var inte ovanligt med centimetertjocka blöta avlagringar bakom dessa plastunderredet och efter avspolning avslöjades rostskador på plåten, se figur 1.

Figur 1. Korrosionsskador framträder tydligt på underredet efter demontering av plastkåporna samt rengöring. Denna bil är endast några år gammal.
