La rouille a un impact sur la sécurité des voitures en cas de collision

10/04/2018

Villaägarna et Folksam ont effectué le premier crash-test mondial et officiel d'EuroNCAP sur des voitures rouillées et d'occasion. Le résultat montre qu'une rouille importante au niveau du renfort du pare-chocs réduit la sécurité en cas de collision. Les voitures utilisées dans le test sont la Volkswagen Golf et la Mazda 6.

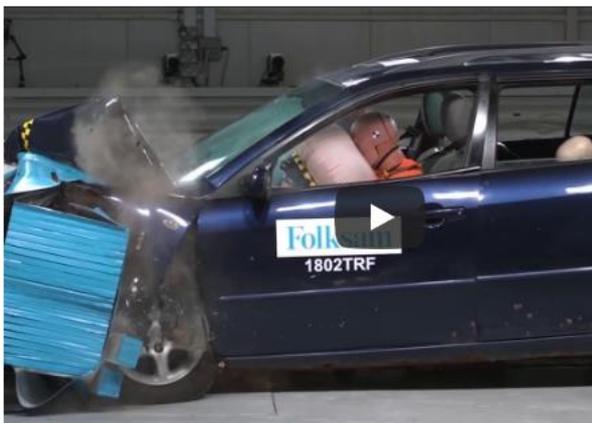
Mazda 6

Les deux voitures obtiennent des notations moins bonnes d'après le modèle d'EuroNCAP. Lorsque la Mazda a été testée en collision frontale, la voiture a tellement été déformée que le siège du conducteur s'est retrouvé de travers et le mannequin conducteur se cogna la tête au poteau B (le poteau entre les portes). Mais le modèle EuroNCAP ne prend pas en compte les blessures à la tête qui peuvent survenir lorsque le mannequin rebondit (rebound) du volant vers le poteau B. C'est pourquoi ce genre de blessures à la tête ne sont pas incluses dans l'évaluation d'EuroNCAP.

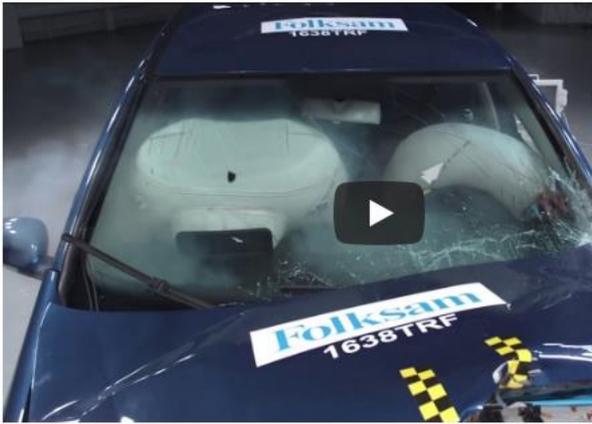
VW Golf

D'occasion et rouillée - 4 étoiles
