# 錆は衝突安全性能に影響を与える

2018年4月10日

*Villaägarna* と *Folksam* は、中古車と錆びた車を対象にした、公式ユーロ NCAP 衝突試験を世界で初めて実施した。結果は、クラッシュビームの深刻な錆が、衝突安全性能を低下させることを示した。試験車には、中古および錆びたフォルクスワーゲン ゴルフ、およびマツダ 6 が使用された。

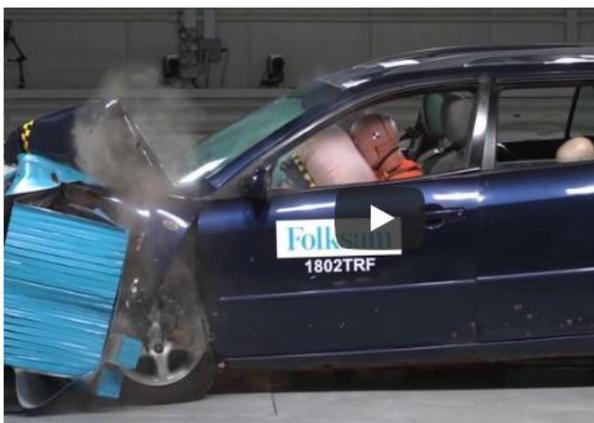
#### マツダ 6

運転席のダミーは、ハンドルのエアバックに頭をぶつけた後、後ろに投げ出され、頭部をドアとドアの間にあるバー（センターピラー）に強くぶつけた（二次衝突）。これは、ユーロ NCAP の評価の対象にはならない。マツダ 6 が新車の場合、運転席のダミーの頭部は、二次衝突でヘッドレストにぶつかり、このような損傷は起こらなかった。しかし中古車での衝突過程は全く違っていった。車体が大きく変形し、運転席はドアの枠とセンターピラーに向かって曲がり、ダミーは頭部をぶつけた。
