## Uppdragsrapport

# Undersökning av sprödheten hos snörasskydd

2018-11-14

Företag: Villaägarnas riksförbund

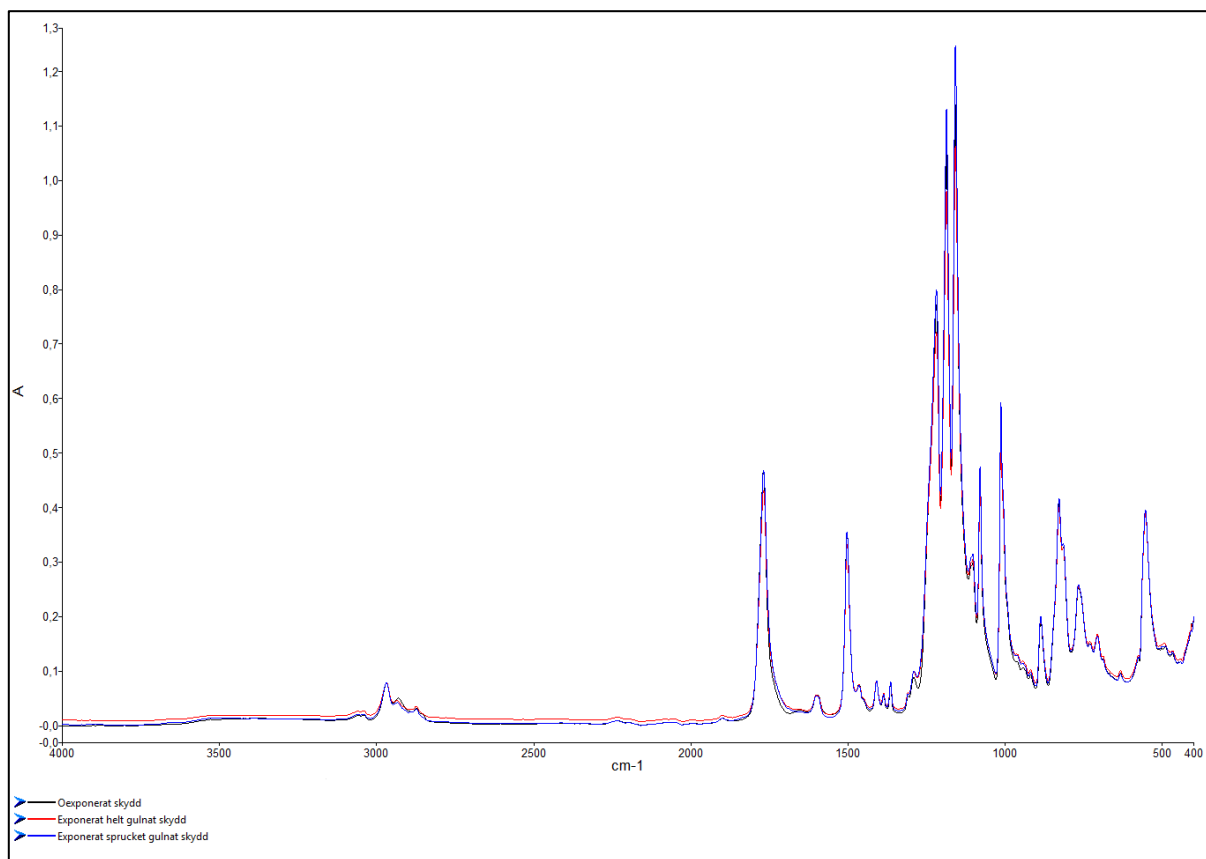
Figur 6. ATR FTIR-spektra för oexponerat, exponerat sprucket och exponerat gulnat material.

Alla tre spektra är snarlika, ingen skillnad mellan dem kan detekteras. Detta kan tyda på att det exponerade, gulnade materialet inte är kemiskt påverkat efter 7 års användning. Dock skall alltid hänsyn tas till att små skillnader kan vara svåra att upptäcka på grund av instrumentets detektionsgräns.

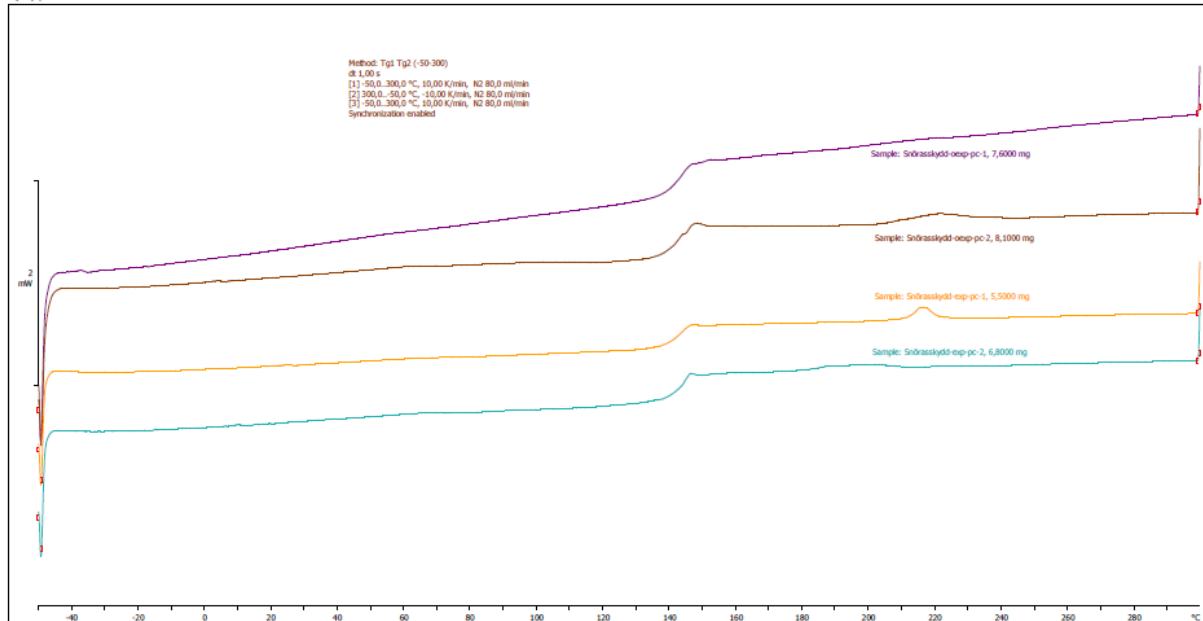
Figur 7. DSC spektrum för det exponerade och oexponerade snörasskyddet.

Den erhållna datan visar på att materialet har ytterst lite eller ingen kristallinitet. Materialet har även en glastransitionstemperatur på ca 150°C. Ingen signifikant skillnad kan ses mellan det exponerade och oexponerade snörasskyddet med avseende på termiska egenskaper.

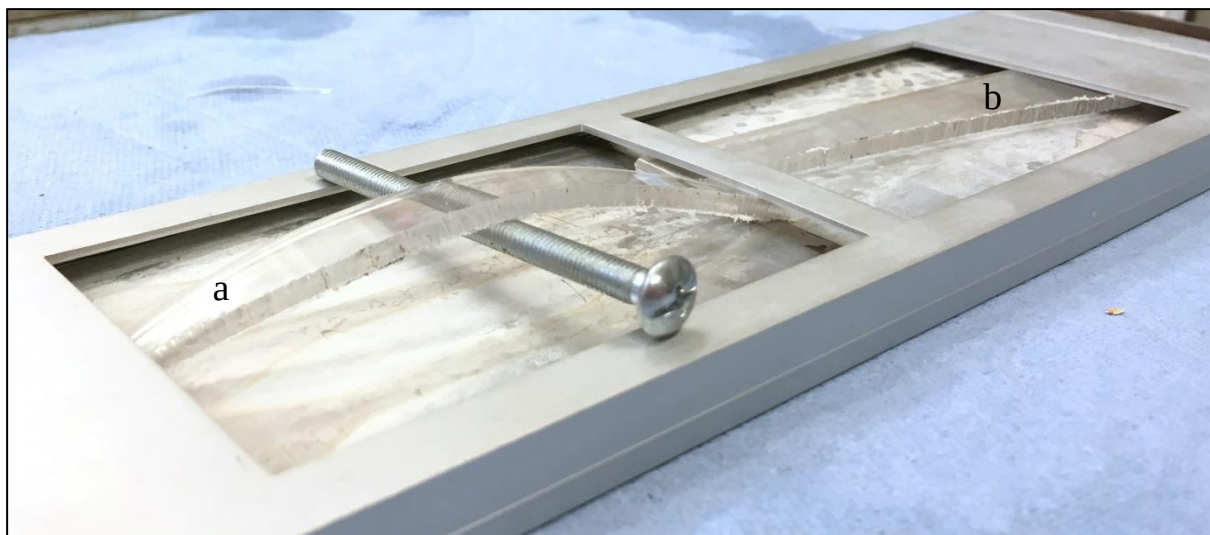
Figur 13. Fixturen med provbitar för UV-exponering. En bit i inspönt läge (a) och en bit i ospänt läge (b).
